御嶽山の火山活動の状況について

令和2年2月14日（金）

御嶽山火山防災協議会

御嶽山の火山活動の状況

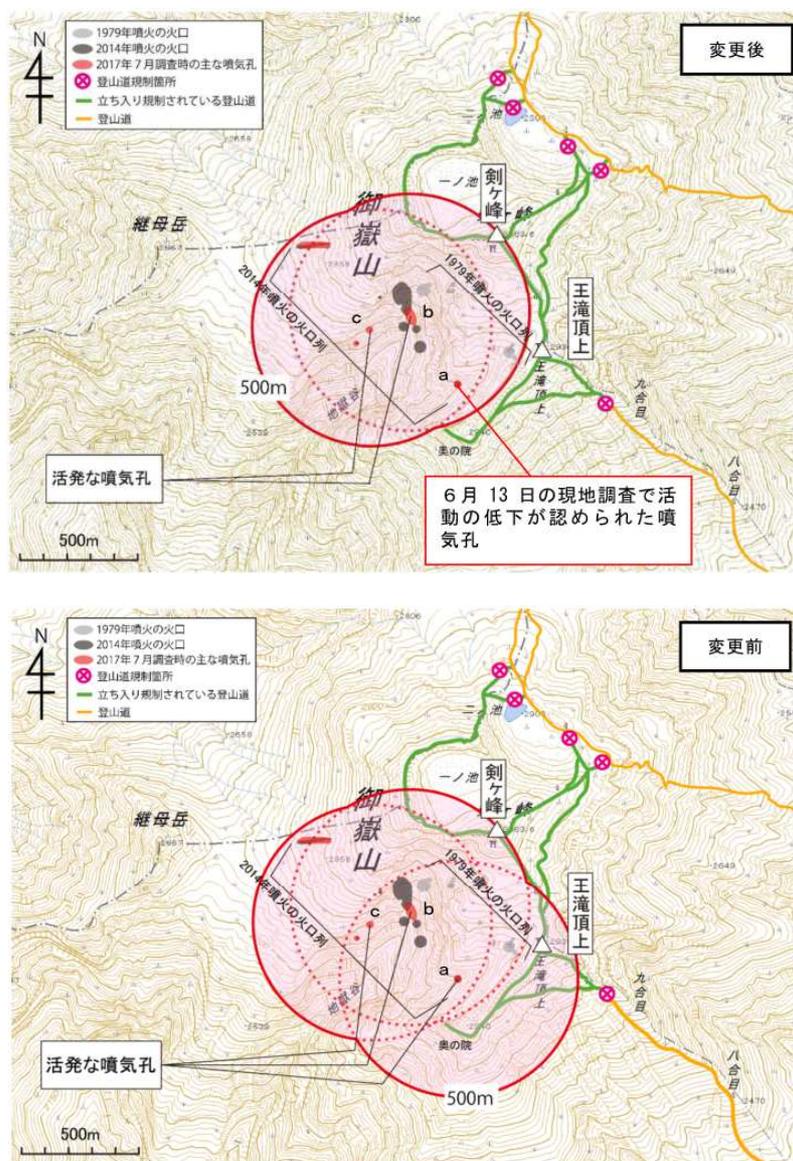
図1 御嶽山 注意が必要な範囲（上段：変更後、下段：変更前）
・赤実線で示す活発な噴気孔から概ね500mの範囲では、突発的な火山灰等のごく小規模な噴出に注意が必要です。

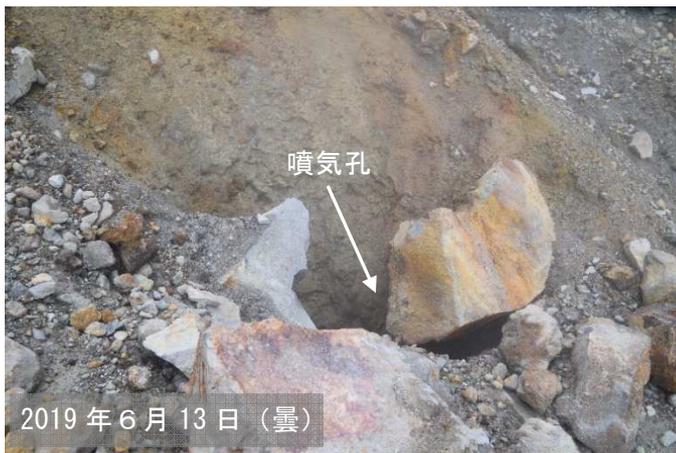
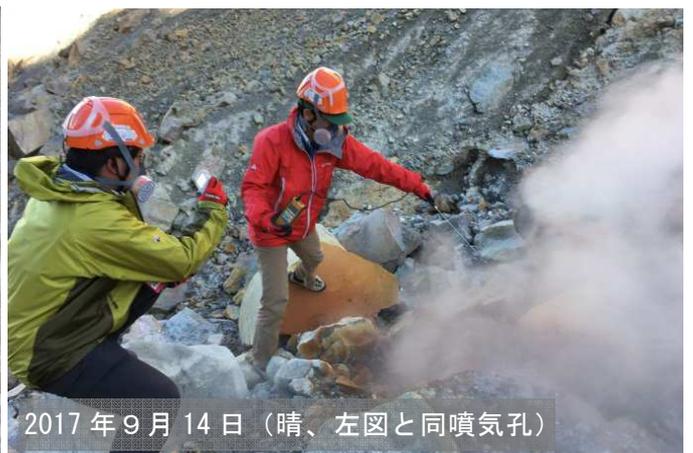
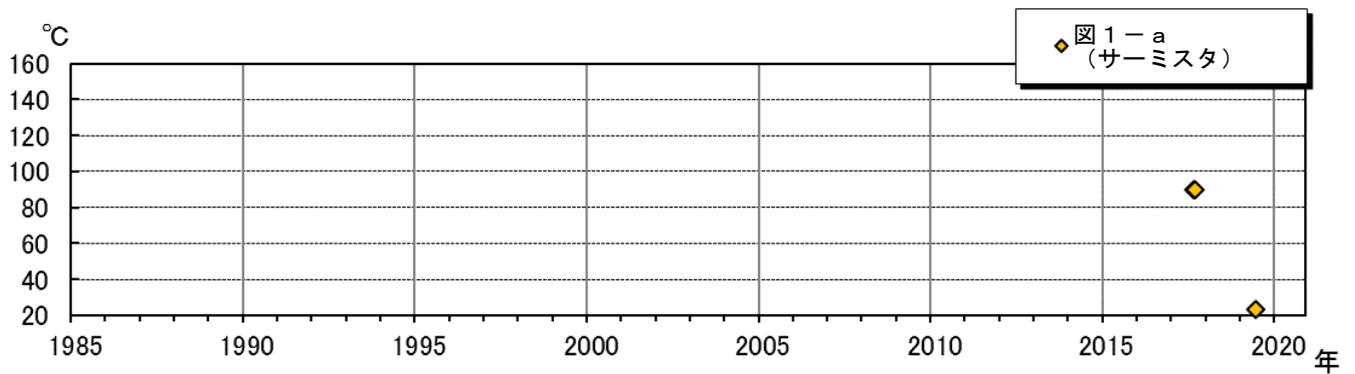
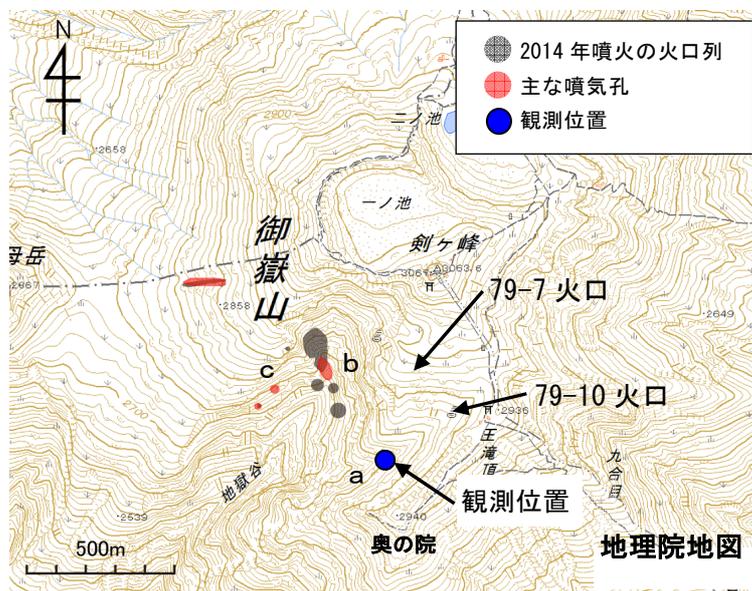
図2 御嶽山 剣ヶ峰山頂の南西側の火口列の東側の噴気孔 (図1にaで示す) の状況
 ・2019年6月13日に実施した現地調査では、2014年に噴火が発生した剣ヶ峰山頂の南西側の火口列の3つの活発な噴気孔のうち、東側の噴気孔の噴気孔内の温度は23.3°Cと、前回観測 (2017年9月14日、89.8°C) と比較して明瞭な温度の低下が認められました。また、同噴気孔の噴気の勢いは、前回観測 (2017年9月14日、右上図の写真右下に写るものが噴気) と比較して明瞭に低下していました。

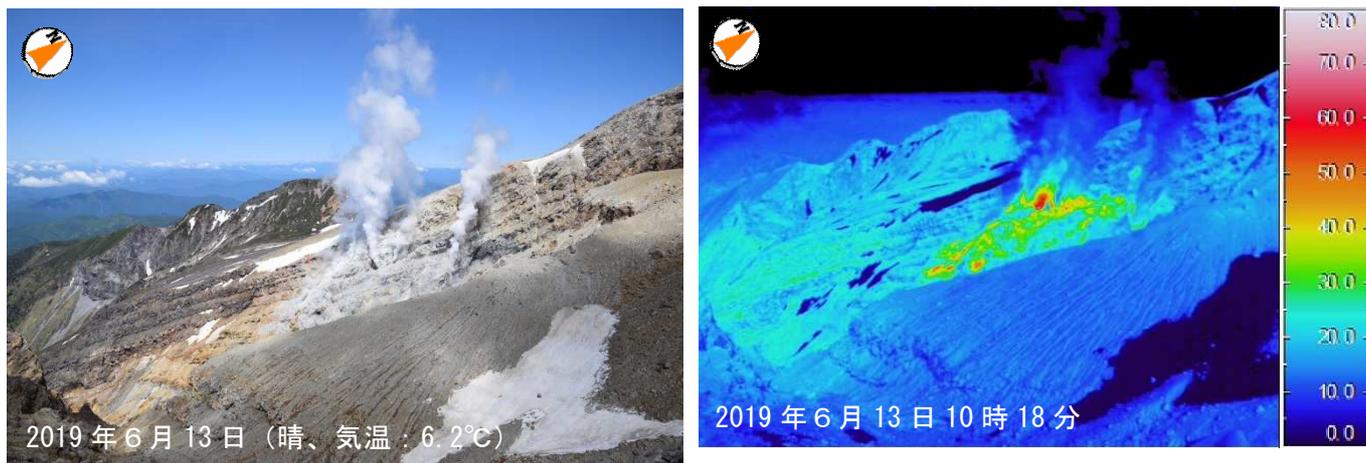
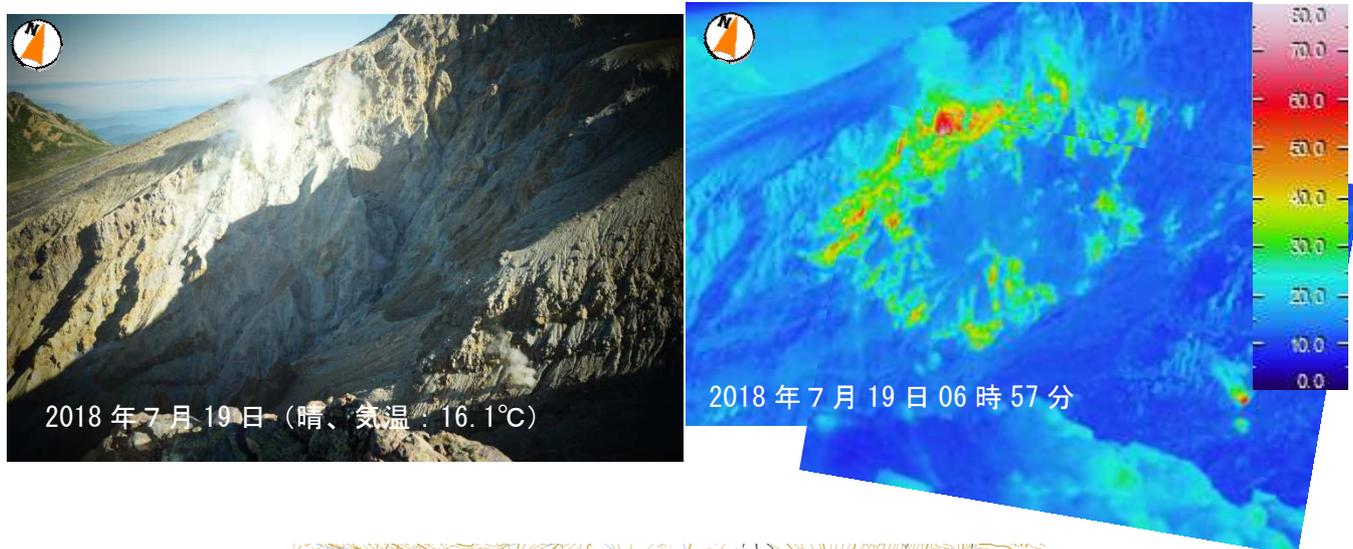
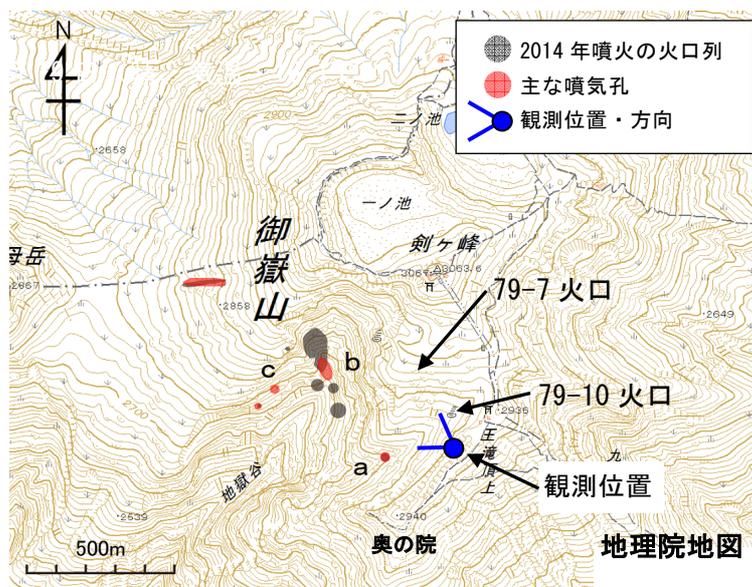
図3 御嶽山 地獄谷 (図1のb, c) の可視画像と赤外熱映像装置による地表面温度分布

- ・2019年6月13日に実施した現地調査では、2014年に噴火が発生した剣ヶ峰山頂の南西側の火口列の一部の噴気孔で、引き続き活発な噴気活動がみられ、温度の高い部分が認められました。

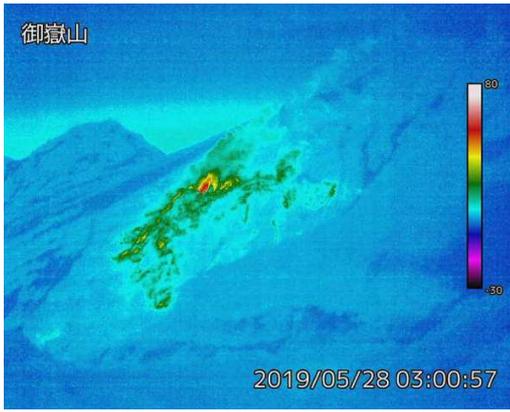
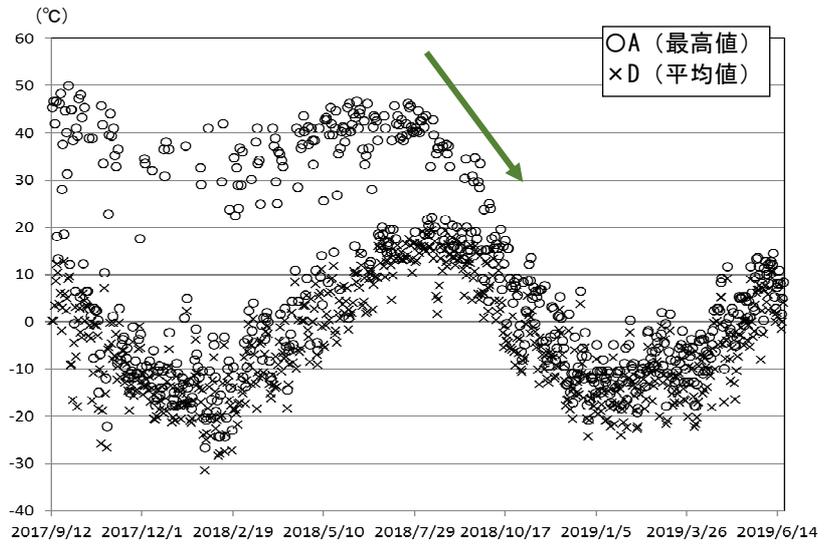
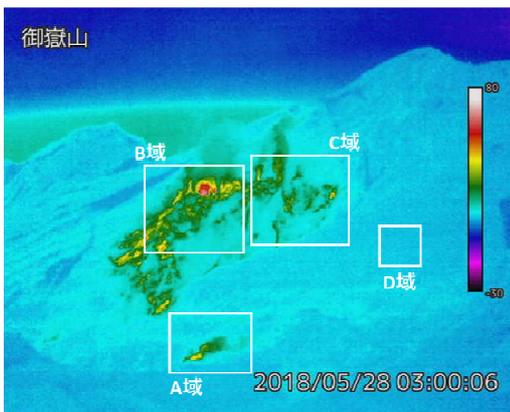
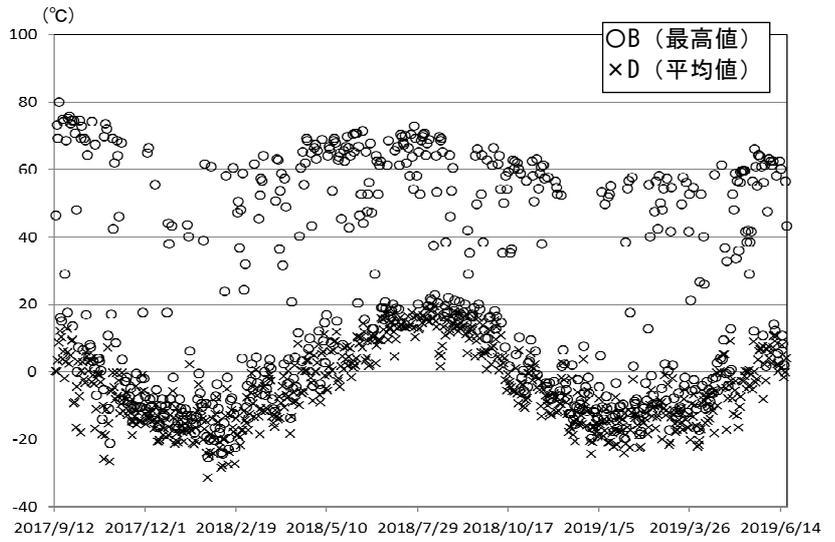
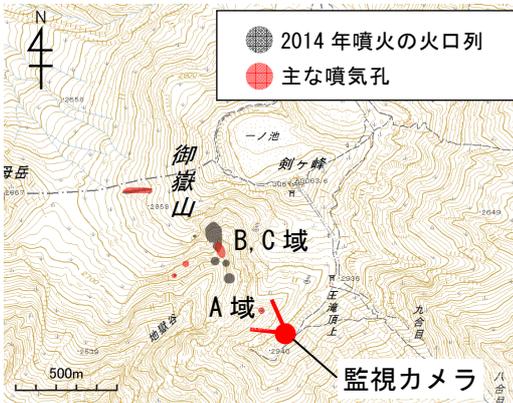
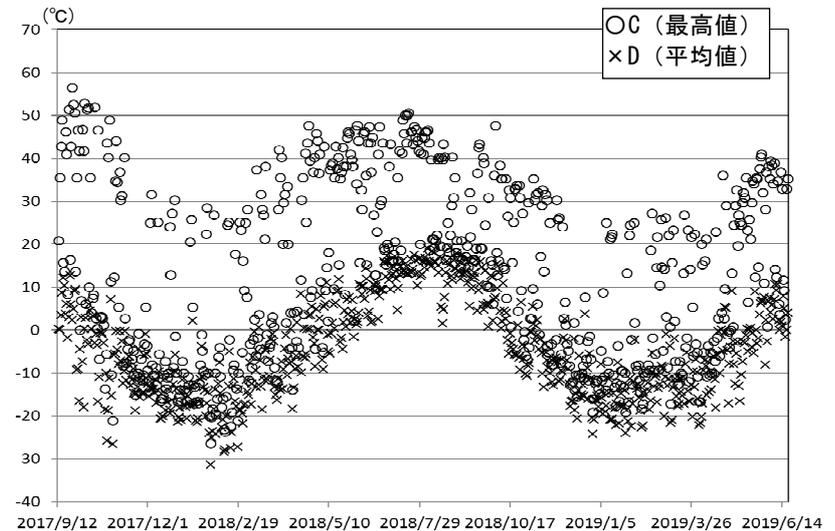
図4 御嶽山 奥の院赤外熱映像カメラによる剣ヶ峰南西側における最高温度の推移 (2017年9月13日~2019年6月19日) と同カメラの位置 (Oikawa et al., 2013 に加筆)

・年周変化は見られるものの、B及びC域については長期的な低下傾向となっており、A域の温度は2018年秋頃から明瞭な低下傾向が認められます (緑矢印)。

※A域内に、6月13日に実施した現地調査で噴気の勢いや噴気孔内の温度の明瞭な低下がみられた噴気孔 (図1-aで示した噴気孔) が含まれます。また、B域内には図1-cで示す噴気孔が、C域内には図1-bで示す噴気孔が含まれます。

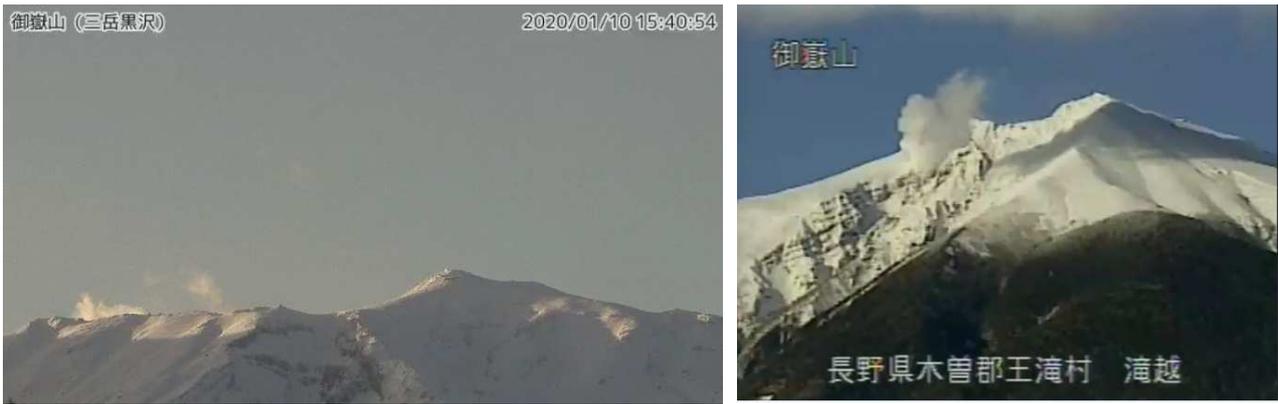
図5 御嶽山 山頂部の噴煙の状況 (左図：三岳黒沢監視カメラ(剣ヶ峰山頂の南東約15km、1月10日)、右図：中部地方整備局の滝越設置の監視カメラ(剣ヶ峰山頂の南南西約6km、2020年1月10日))

- ・2014年9月27日に噴火が発生した剣ヶ峰山頂の南西側の火口列からの噴煙活動は、長期的には低下しているものの、引き続き一部の噴気孔からは勢いよく噴気が出ています。

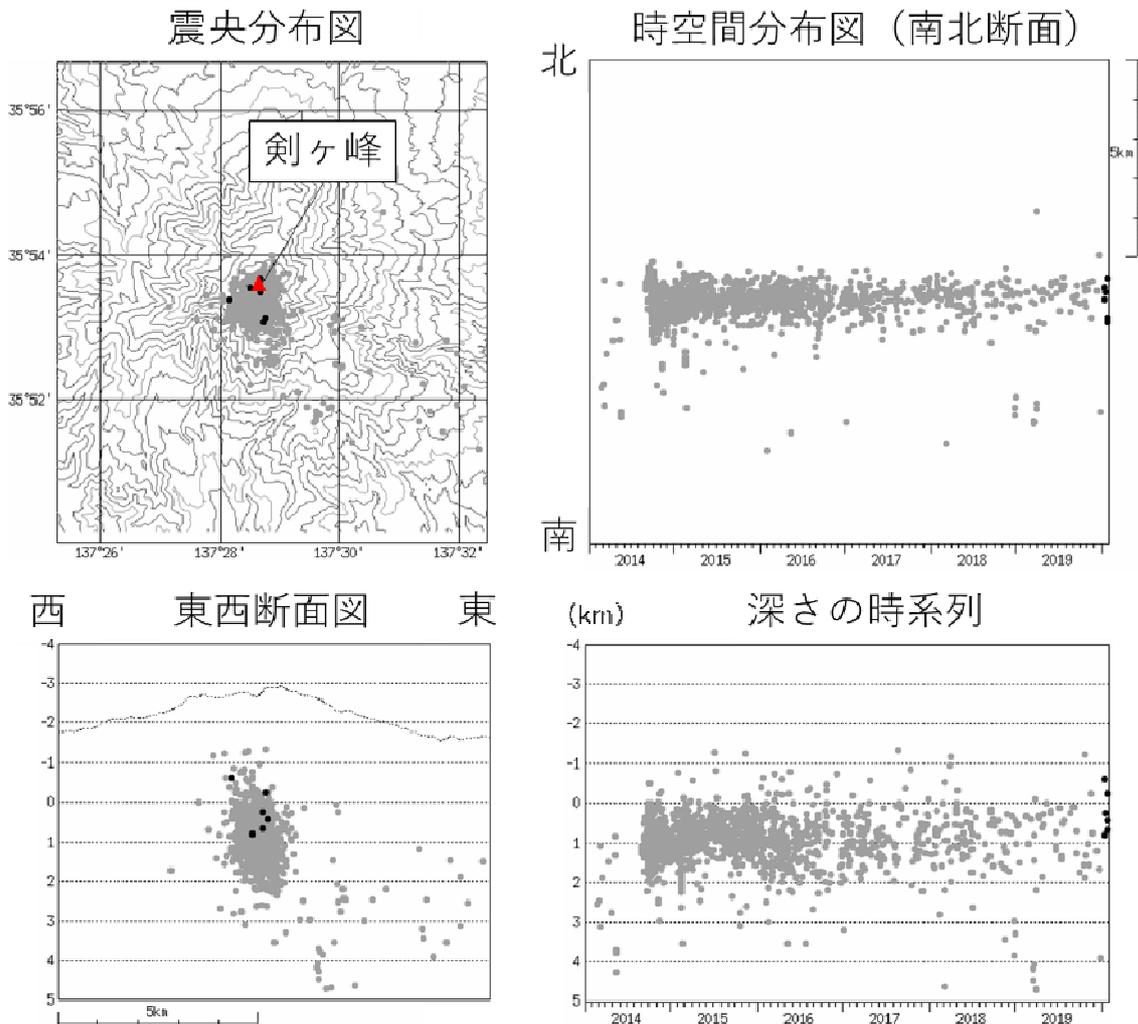
図6 御嶽山 震源分布図 (2014年1月1日～2020年1月31日)

- ・発生した地震の震源は、剣ヶ峰山頂付近のごく浅いところから深さ1km付近に分布しており、特段の変化はありません。

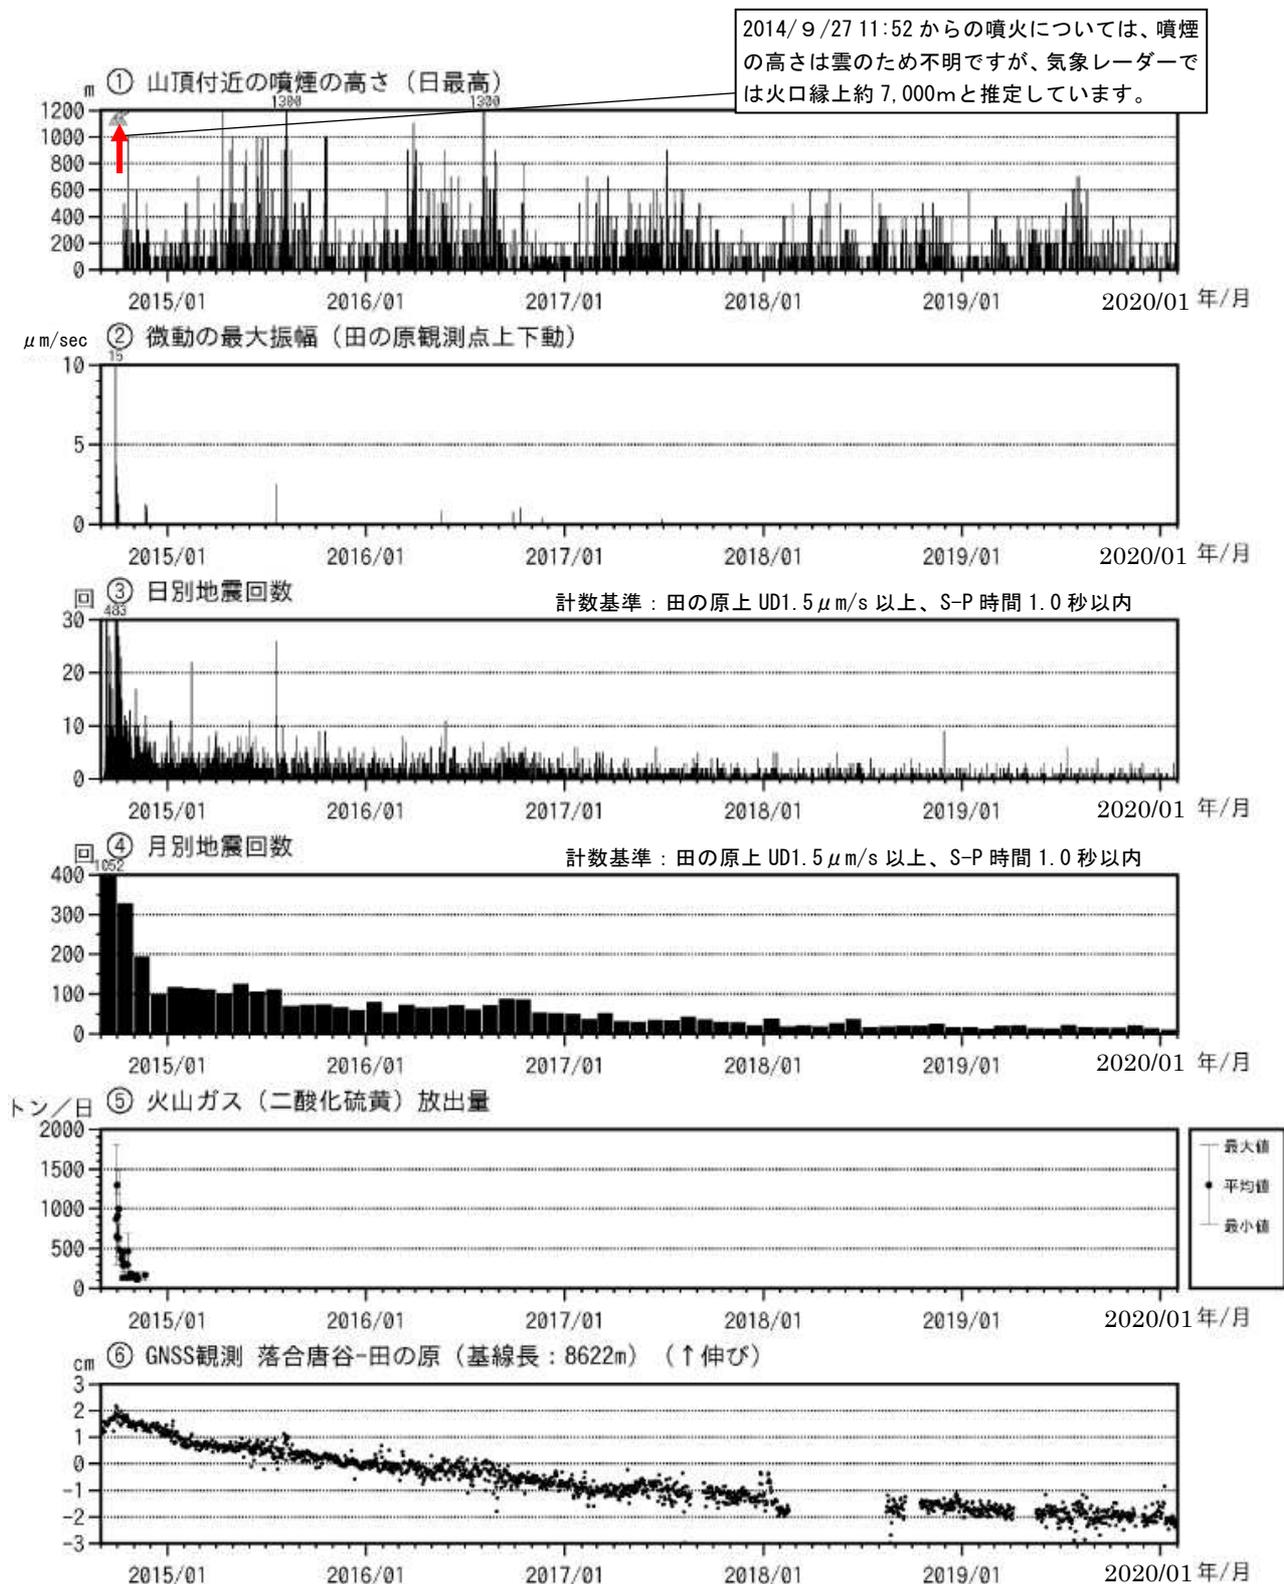
図7 御嶽山 最近の火山活動経過図 (2014年9月1日~2020年1月31日)

- ①監視カメラによる噴煙の高さ 噴煙の高さは日最大値。
矢印は噴火発生を示します。また、視界不良時には噴煙の高さが表示されていませんが、2014年9月27日の噴火発生以降は噴煙が連続的に発生しているものと考えられます。
- ②火山性微動の最大振幅は田の原観測点の上下動振幅です。
- ⑥図6のGNSS基線⑤に対応した基線長の変化を示します。空白部分は欠測を示します。2016年1月以降のデータについては、解析方法を変更しています。
